**PROPUESTA DE REHABILITACIÓN DE UNA ESTRUCTURA DE
MAMPOSTERÍA EN DETERIORO CON EL USO DE FIBRA DE VIDRIO Y
RESINA POLIÉSTER, CASO DE ESTUDIO: IGLESIA DE SAN FELIPE Y
SANTIAGO, UBICADA EN EL MUNICIPIO DE SINALOA DE LEYVA, ESTADO
DE SINALOA.**

TESIS

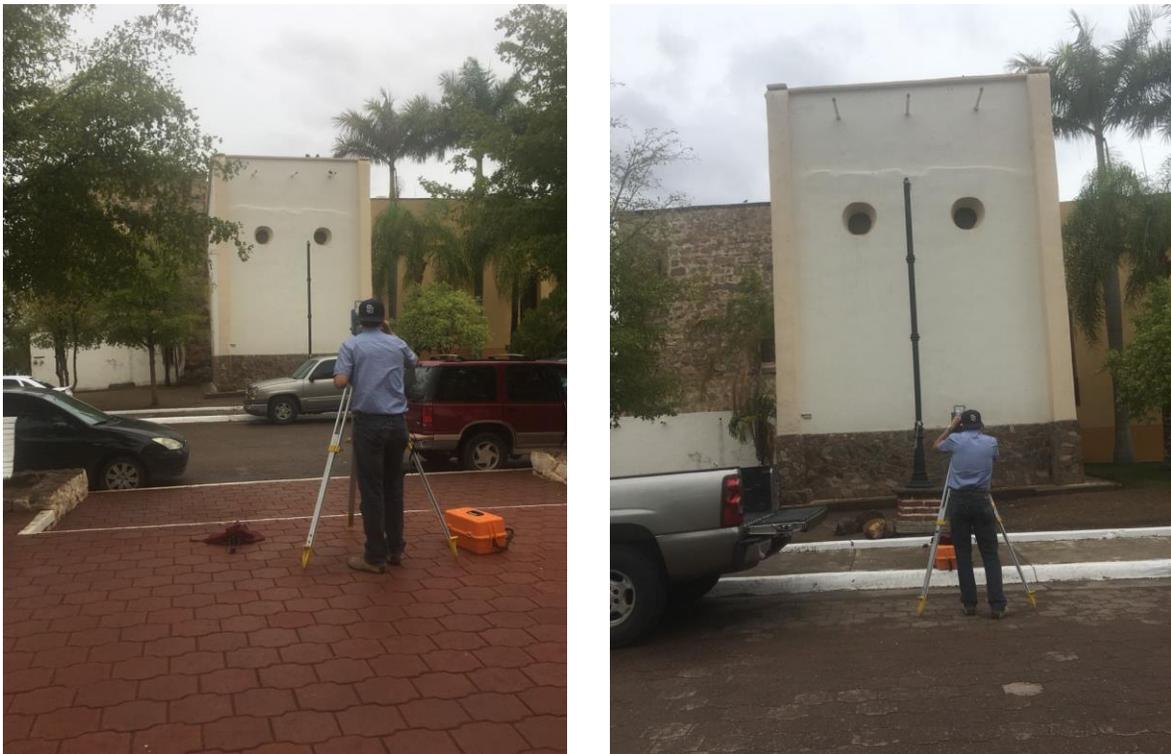
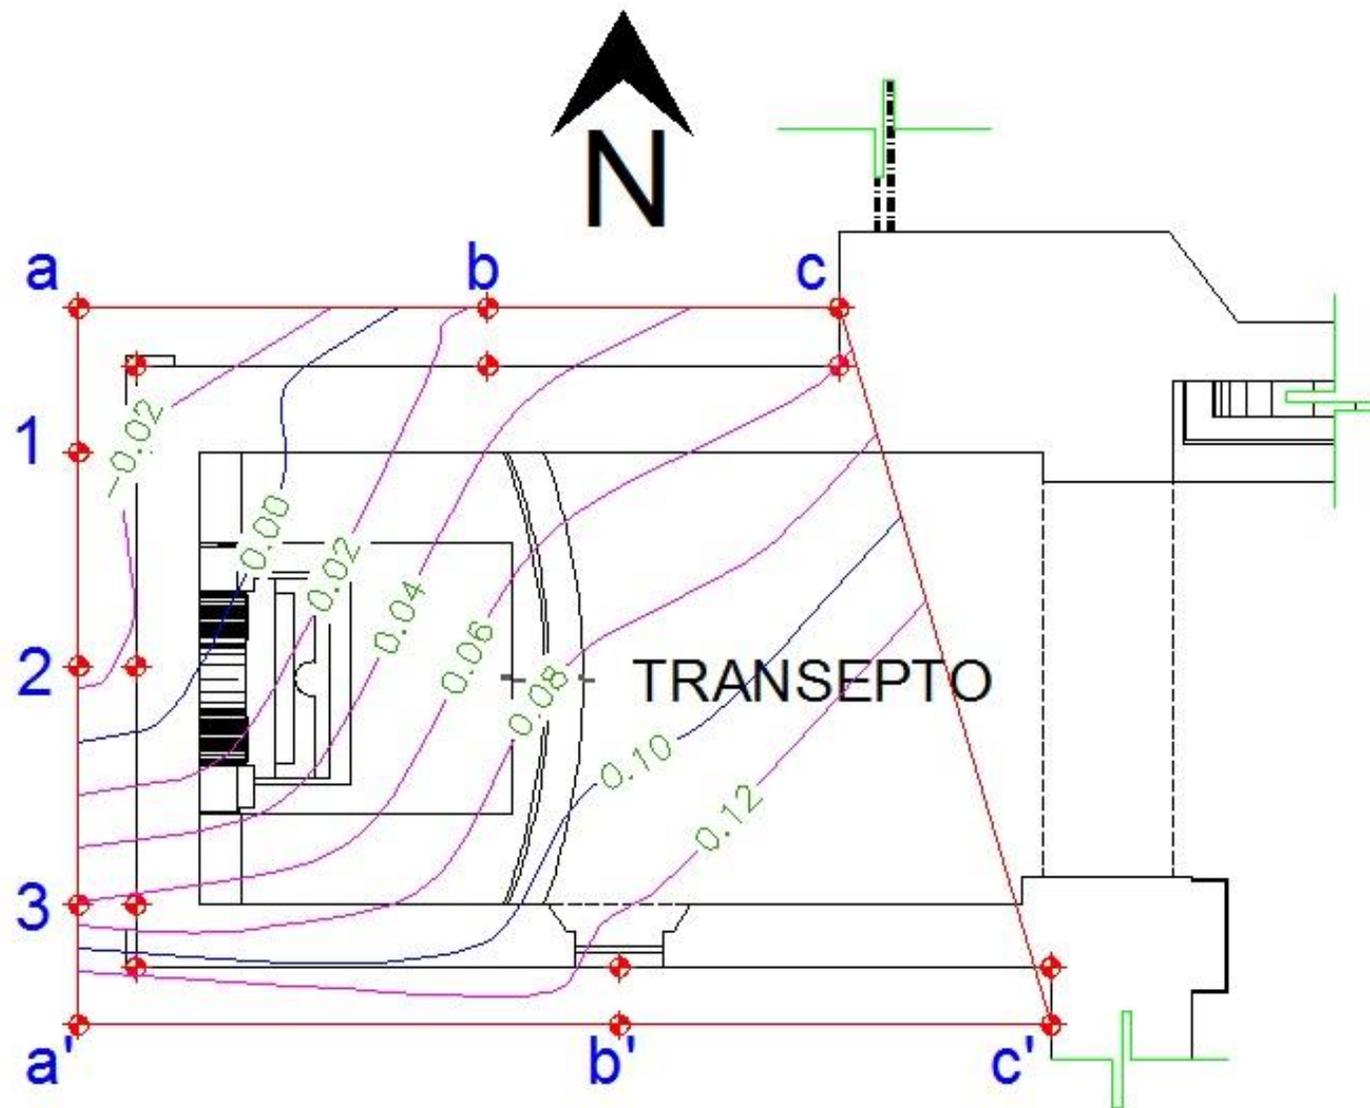
Figura 16.- Curvas de nivel de transepto

Tomando como punto de referencia el extremo sureste del transepto, es posible identificar un desnivel en el terreno natural hacia el punto opuesto de la sección de 31.6 cm.

En lo referente a la verticalidad de los elementos, se determinó que el desplome máximo se encuentra en el muro sur, con un desfase de 1.08 cm con respecto a su vertical, en el caso del muro norte el valor obtenido fue de 0.49 cm.

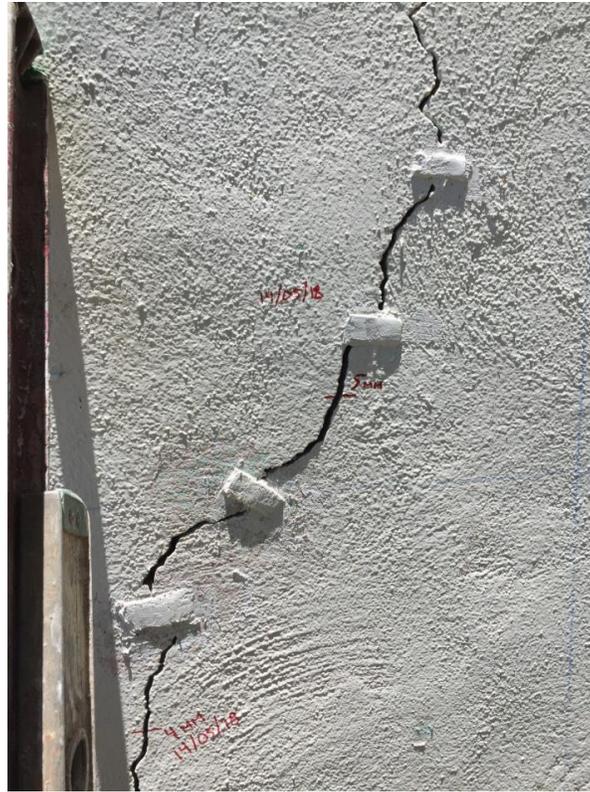
Figura 17.- Testigos de yeso en grietas

Por otra parte, también llevó a cabo el monitoreo de las grietas más significativas mediante la colocación de testigos de yeso donde se puede apreciar que durante el monitoreo las grietas no presentaron movimiento alguno por lo que es posible deducir que se encuentran inactivas. El ancho máximo de grieta medido fue de 5 mm en el muro sur.

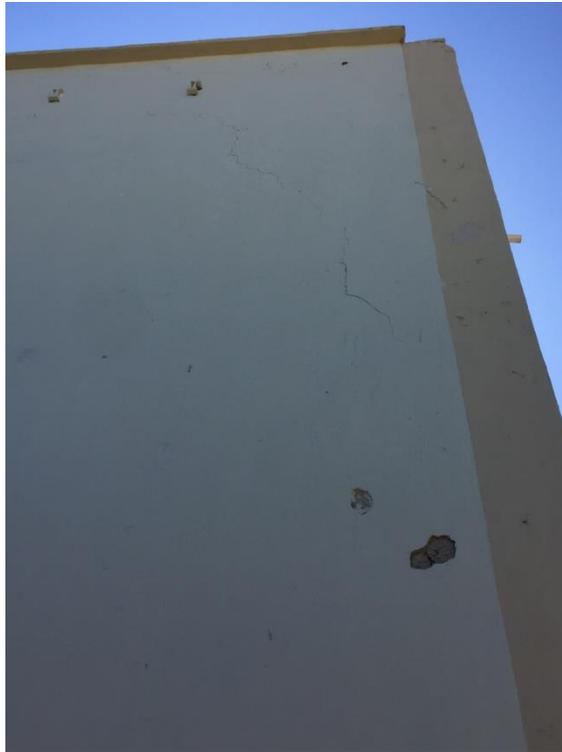
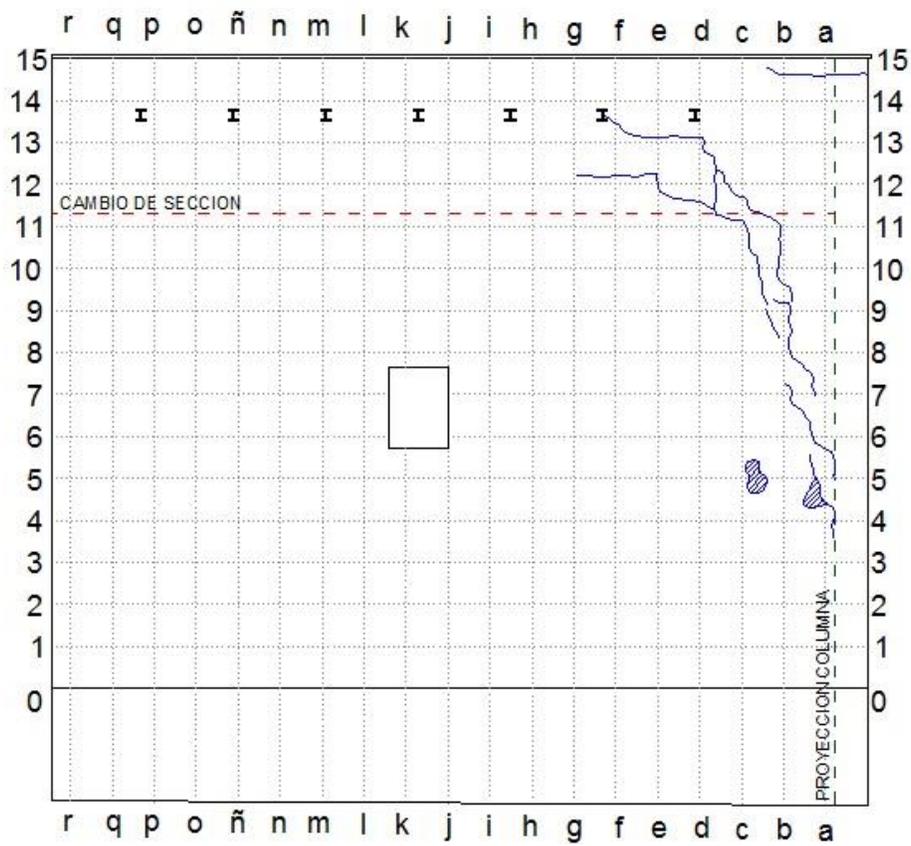
Figura 19.- Patrón de agrietamiento (Muro Norte)

AGRIETAMIENTO - MURO NORTE

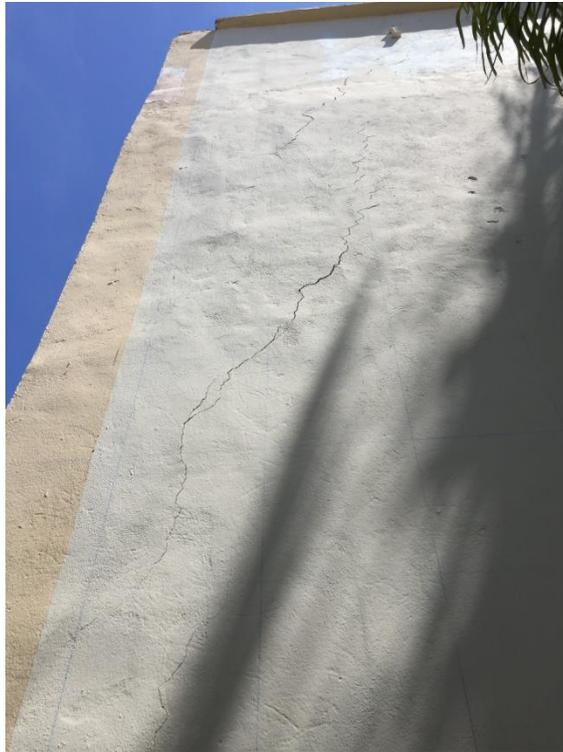
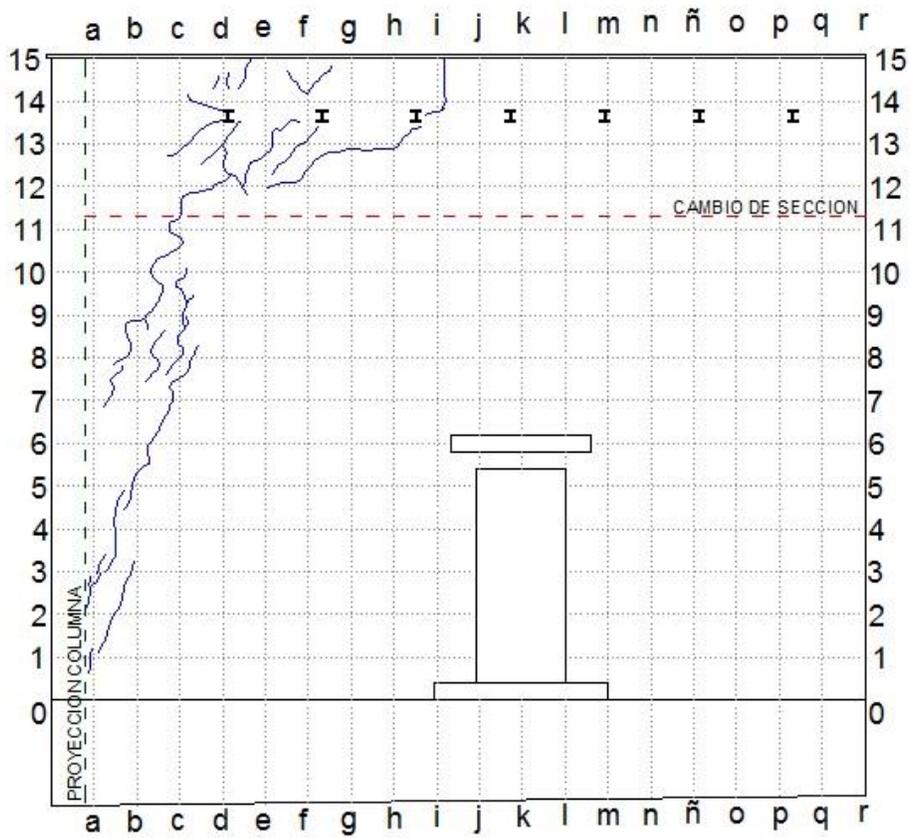
Figura 20.- Patrón de agrietamiento (Muro Sur)

AGRIETAMIENTO - MURO SUR

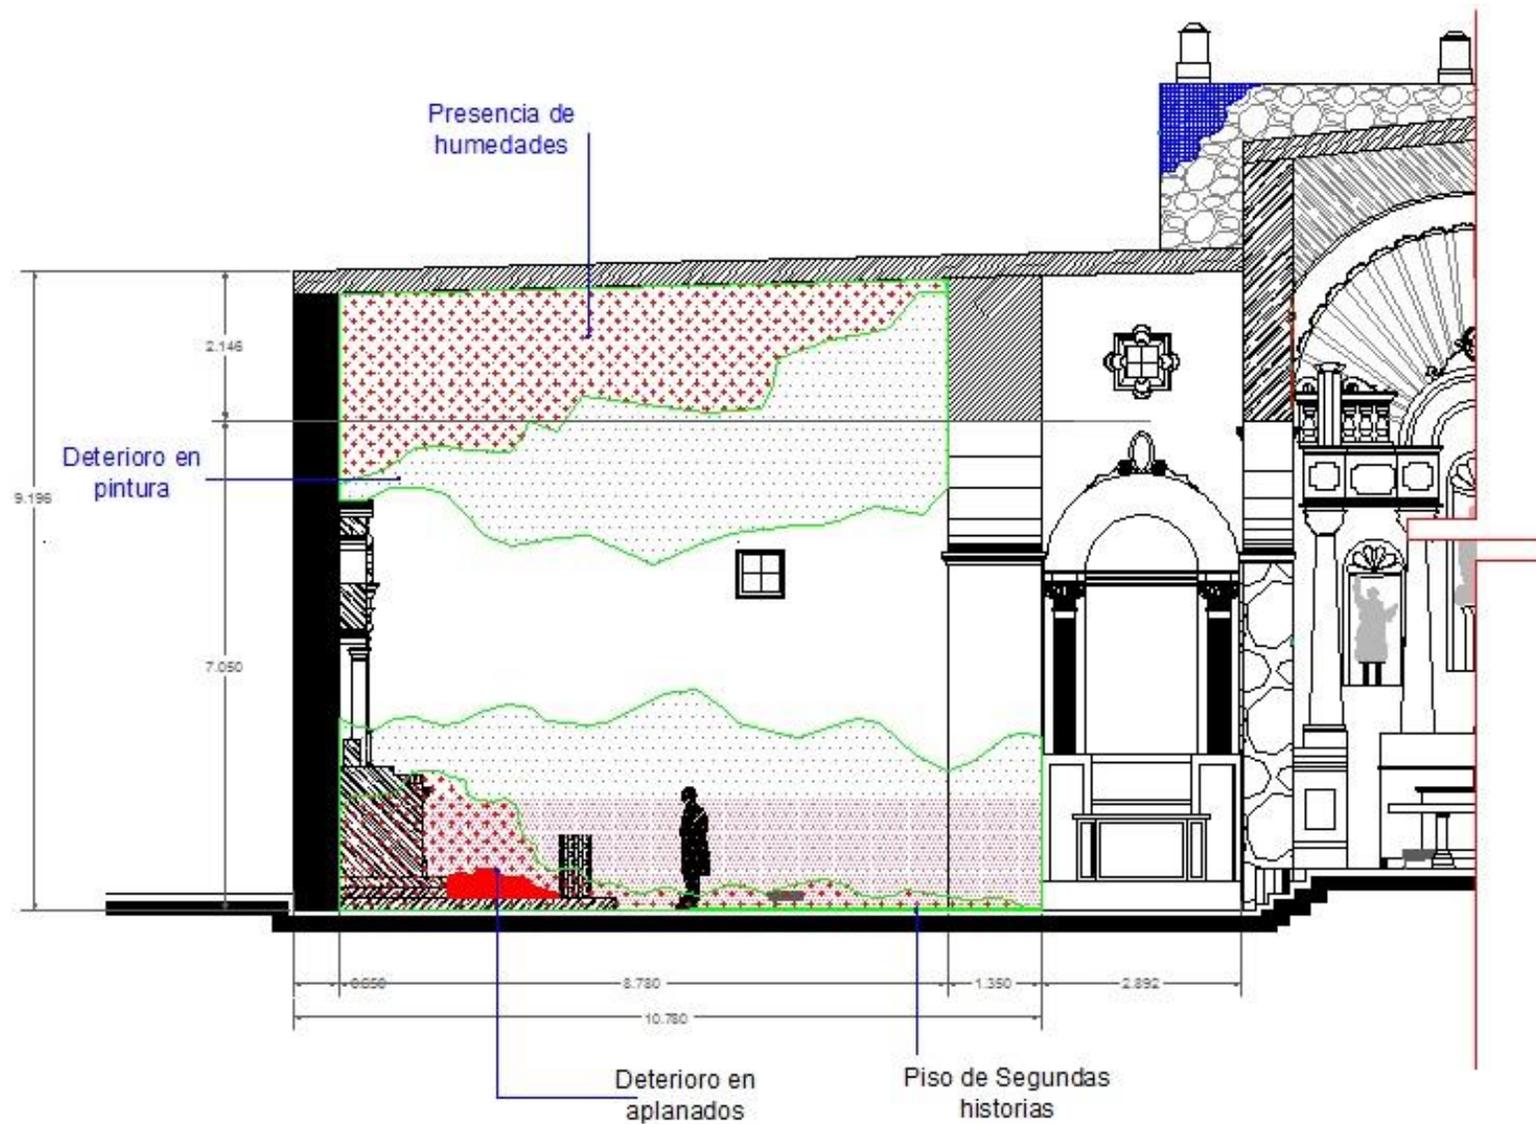
Figura 22.- Patologías al interior del transepto

Como parte adicional a la caracterización de fallas y por tratarse de un edificio con valor histórico, se realizó un levantamiento de patologías presentes en la estructura con la finalidad de atender daños presentes a la misma buscando una correcta restauración de todos los elementos desde una perspectiva no solo estructural sino también estética y artística. El resultado de dicho levantamiento se muestra en la figura 22.
