**UNIVERSIDAD AUTÓNOMA DE SINALOA  
FACULTAD DE INGENIERÍA CULIACÁN  
PROGRAMA DE MAESTRÍA EN INGENIERÍA DE LA  
CONSTRUCCIÓN**

**“PROPUESTA DE EVALUACIÓN Y REHABILITACIÓN DEL  
PUENTE JUÁREZ LOCALIZADO EN CULIACÁN, SINALOA,  
UTILIZANDO LA REGLAMENTACIÓN AASHTO”**

**TESIS**

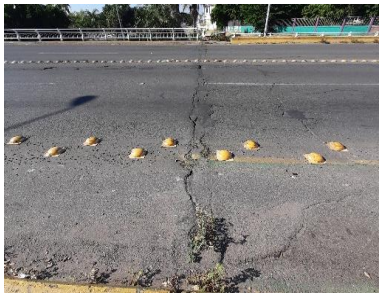
Primer Tramo de unión losa con losa-columna de norte a sur de la ciudad.	Levantamiento de pavimento, pavimento agrietado en las juntas constructivas.

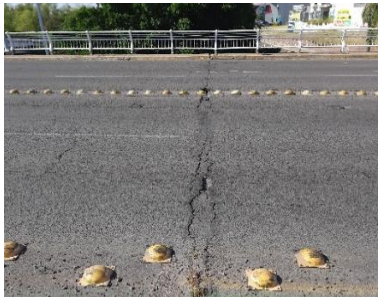
Segundo Tramo de unión losa con losa-columna de norte a sur de la ciudad.	Levantamiento de pavimento, pavimento agrietado en las juntas constructivas.

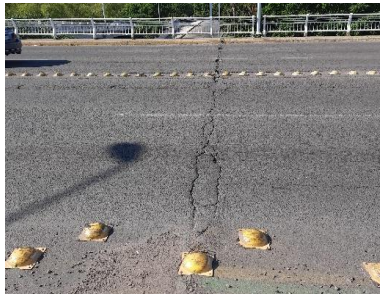
Tercer Tramo de unión losa con losa-columna de norte a sur de la ciudad, sobre malecón nuevo.	Levantamiento de pavimento, pavimento agrietado en las juntas constructivas.

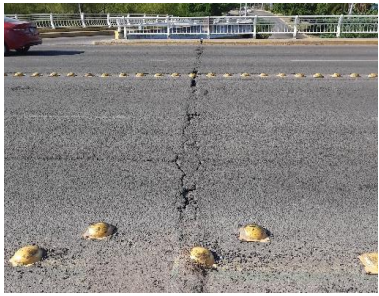
Cuarto Tramo de unión losa con losa-columna de norte a sur de la ciudad, sobre malecón nuevo.	Levantamiento de pavimento, pavimento agrietado en las juntas constructivas.

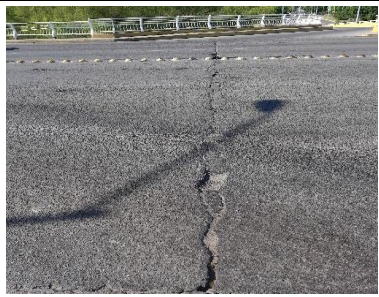
Quinto Tramo de unión losa con losa-columna de norte a sur de la ciudad, sobre malecón nuevo.	Levantamiento de pavimento, pavimento agrietado en las juntas constructivas.

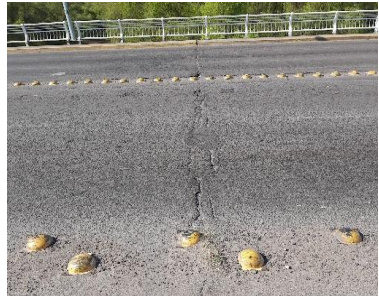
Sexto Tramo de unión losa con losa-columna de norte a sur de la ciudad, sobre río Tamazula.	Levantamiento de pavimento, pavimento agrietado en las juntas constructivas.

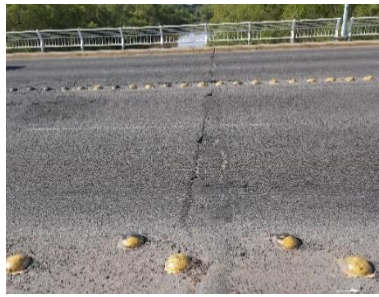
Séptimo Tramo de unión losa con losa-columna de norte a sur de la ciudad, sobre río Tamazula.	Levantamiento de pavimento, pavimento agrietado en las juntas constructivas.

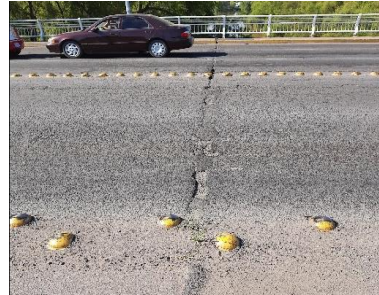
Octavo Tramo de unión losa con losa-columna de norte a sur de la ciudad, sobre río Tamazula.	Levantamiento de pavimento, pavimento agrietado en las juntas constructivas.

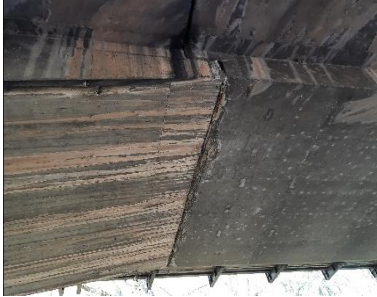
Decimo Tramo de unión losa con losa-columna de norte a sur de la ciudad, carril izquierdo.	Desgaste del aglomerado de fibra de la junta expansiva.

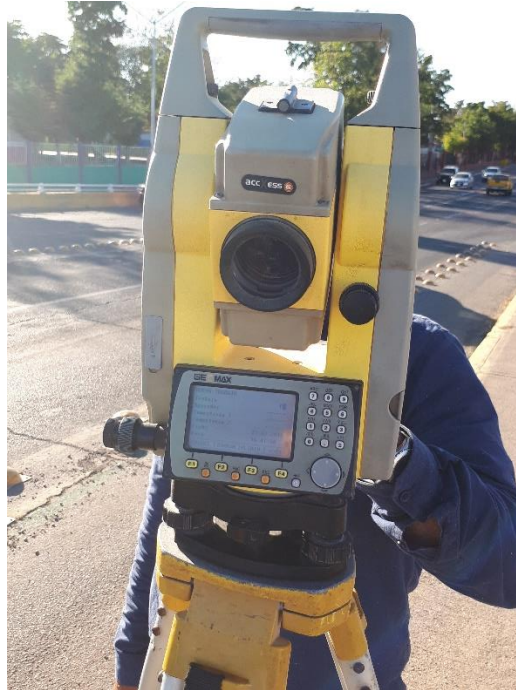
**Estación Total.-** Se le llama con este nombre (ver Figura 3.1) al equipo que compone en un solo instrumento las funciones que desempeña un teodolito electrónico, un medidor electrónico y un micro procesador los cuales trabajan en conjunto para obtener de manera exacta las coordenadas rectangulares de los puntos de un terreno (Pachas, 2009). Entre las funciones que pueden realizarse con una estación total son obtención de promedios de mediciones múltiples angulares y de distancias, presión atmosférica y temperatura, correcciones por curvatura y refracción terrestre, así como el cálculo de coordenadas de los puntos levantados (Pachas, 2009). Estas funciones mencionadas anteriormente se realizan mediante la pantalla y teclado que cuenta la estación total donde podemos alimentarla con datos necesarios como caracteres, mediciones atmosféricas, borrar datos, configurar la estación, mover las unidades de medición, y revisar archivos.

FIG. 3.1 ESTACIÓN TOTAL GEO MAX

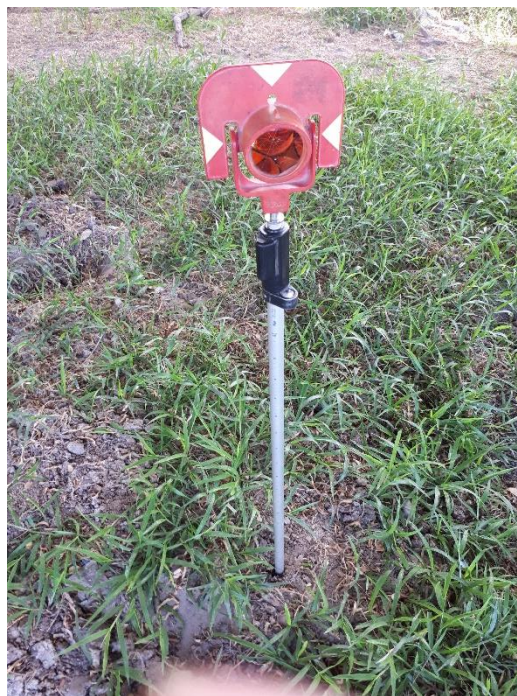
**Prisma.-** Se les llama prismas (ver Figura 3.2) al equipo que acompaña a la estación total y que se coloca al otro extremo de la estación para poder medir la distancia que hay entre ellos, los prismas son circulares compuestos de cristal óptico de alta calidad, fabricados con exactitud.

FIG. 3.2 PRISMA SIMPLE

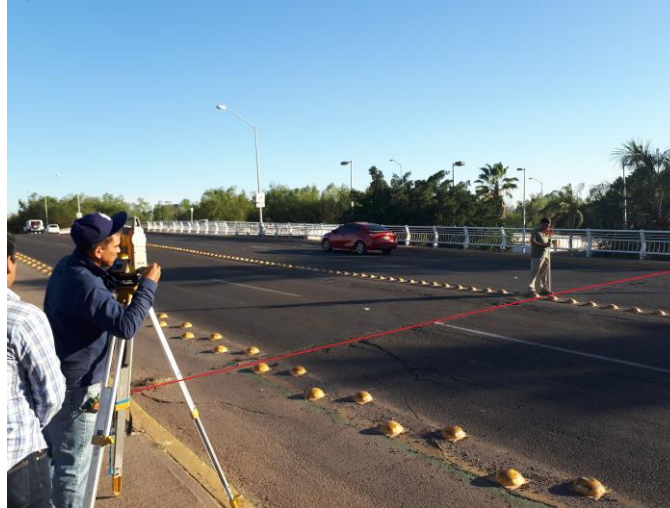
El primer paso que se siguió fue realizar una planeación de cómo se realizaría el levantamiento topográfico, se llegó a la decisión de realizarlo por tramos de acuerdo a las juntas constructivas que el puente posee (ver Figura 3.3) y empezando por la parte superior del puente, posteriormente la parte inferior cuidando que coincidiera con la parte superior, y finalmente los costados.

**FIG. 3.3 JUNTA CONSTRUCTIVA POR TRAMO**
