**UNIVERSIDAD AUTÓNOMA DE SINALOA  
FACULTAD DE INGENIERÍA CULIACÁN  
PROGRAMA DE MAESTRÍA EN  
INGENIERÍA DE LA CONSTRUCCIÓN**

**“EVALUACIÓN DEL DESEMPEÑO SÍSMICO DE EDIFICIOS DE  
ACERO CON SISTEMAS DE CONTRAVENTEADO EN  
CONFIGURACIÓN TIPO X EN LA CIUDAD DE CULIACÁN,  
SINALOA”**

**TESIS**

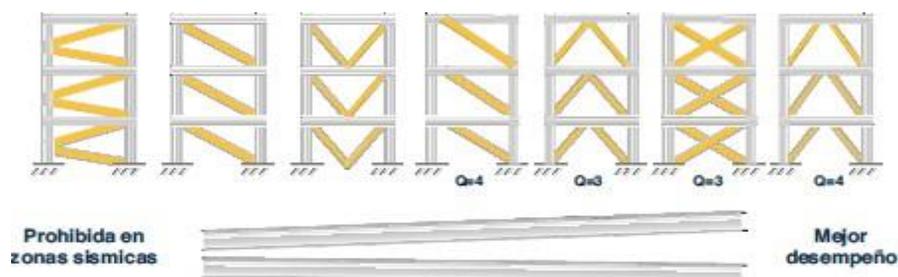
En la Figura 4 se muestra el desempeño sísmico de distintas configuraciones de contravientos concéntricos y excéntricos. Las estructuras están en orden conforme al desempeño dúctil ante excitaciones laterales, de manera que los contravientos del lado derecho presentan una respuesta inelástica estable y están relacionados con factores de comportamiento sísmico más altos ( $Q=3$ ,  $Q=4$ ), mientras que los contravientos mostrados al lado izquierdo tienen una respuesta inelástica muy limitada. Es importante mencionar que el contraviento con configuración K está prohibido en zonas sísmicas (Tapia, 2015). Dentro de los contravientos que se comportan de manera más estable ante la acción de un sismo están los de configuración tipo X, los cuales tienen un factor de comportamiento sísmico de  $Q=3$ .

**Figura 4.** Desempeño sísmico de marcos con diferentes contravientos (Uso de contraviento de acero, 2015)

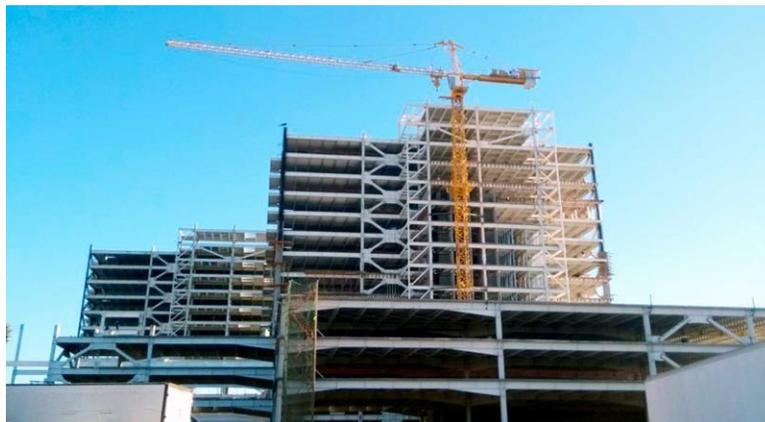
**Figura 6** Centro comercial La Ceiba con sistema estructural a base de contravientos tipo X

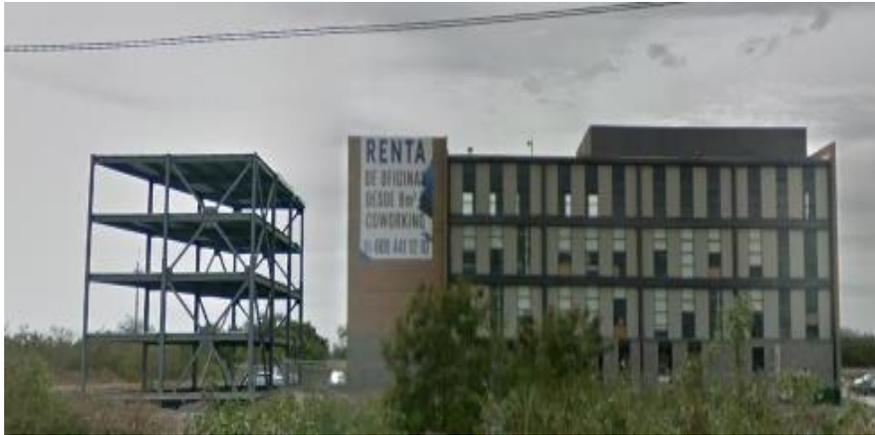
**Figura 7** Edificio de Homex con sistema estructural de contravientos tipo X

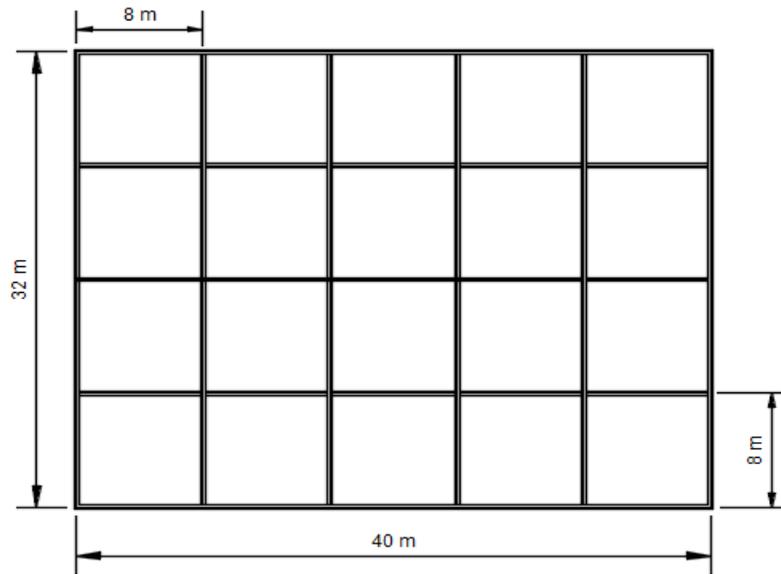
**Figura 8** Vista en planta de las dimensiones de las edificaciones

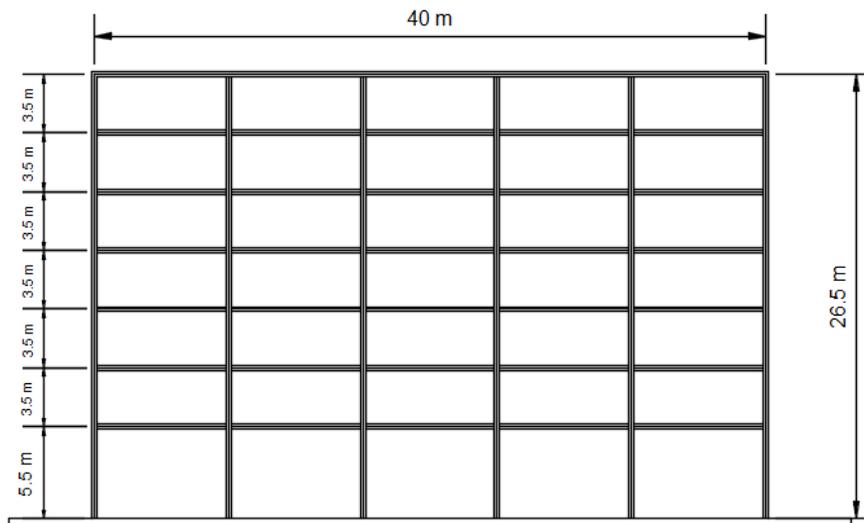
**Figura 9** Vista en elevación de las dimensiones de las edificaciones de marcos de acero resistentes a momento

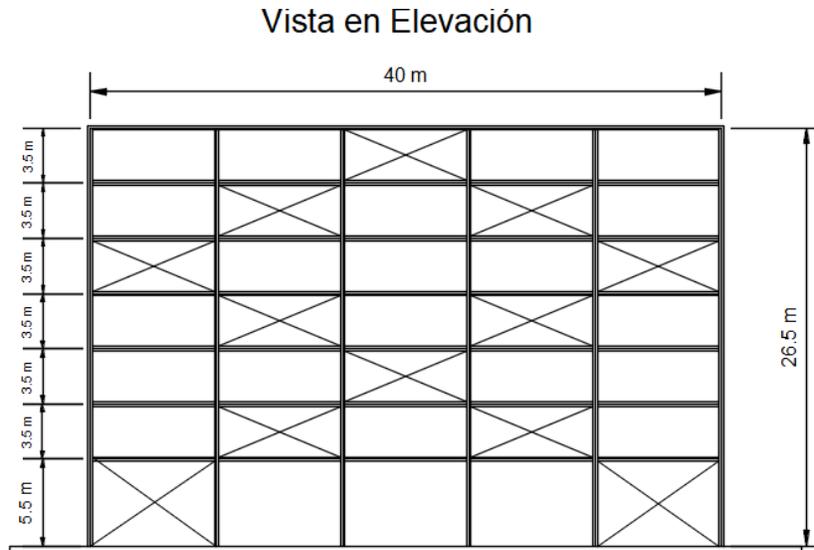
**Figura 10** Vista en elevación de las dimensiones de las edificaciones de marcos de acero con contravientos tipo X

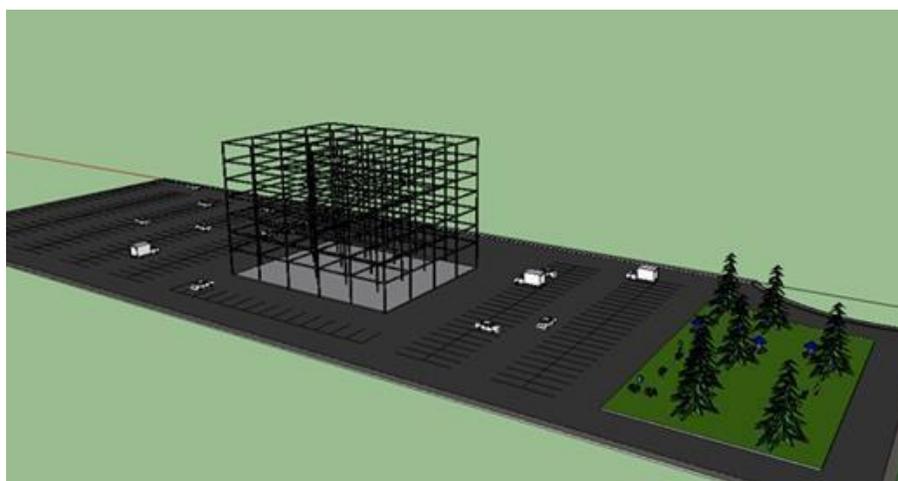
El motivo de la elección de un predio con dimensiones amplias para el desarrollo de este proyecto se debe a que se eligió un predio con respecto a lo que estipula el Reglamento de Construcciones para el Municipio de Culiacán, el cual establece que para un edificio donde su uso es destinado a tipo oficina, se debe contar con un cajón de estacionamiento por cada  $30 \text{ m}^2$  de construcción, además, el Artículo 102 de este Reglamento estipula que se debe de dejar un área libre de construcción del 10% del área total del terreno, esto para construcciones mayores a  $5000 \text{ m}^2$ , lo cual corresponde a este proyecto. En la Figura 11, se muestra un modelo de la edificación y el área destinada a estacionamiento.

**Figura 11** Modelo de la edificación y área de estacionamiento

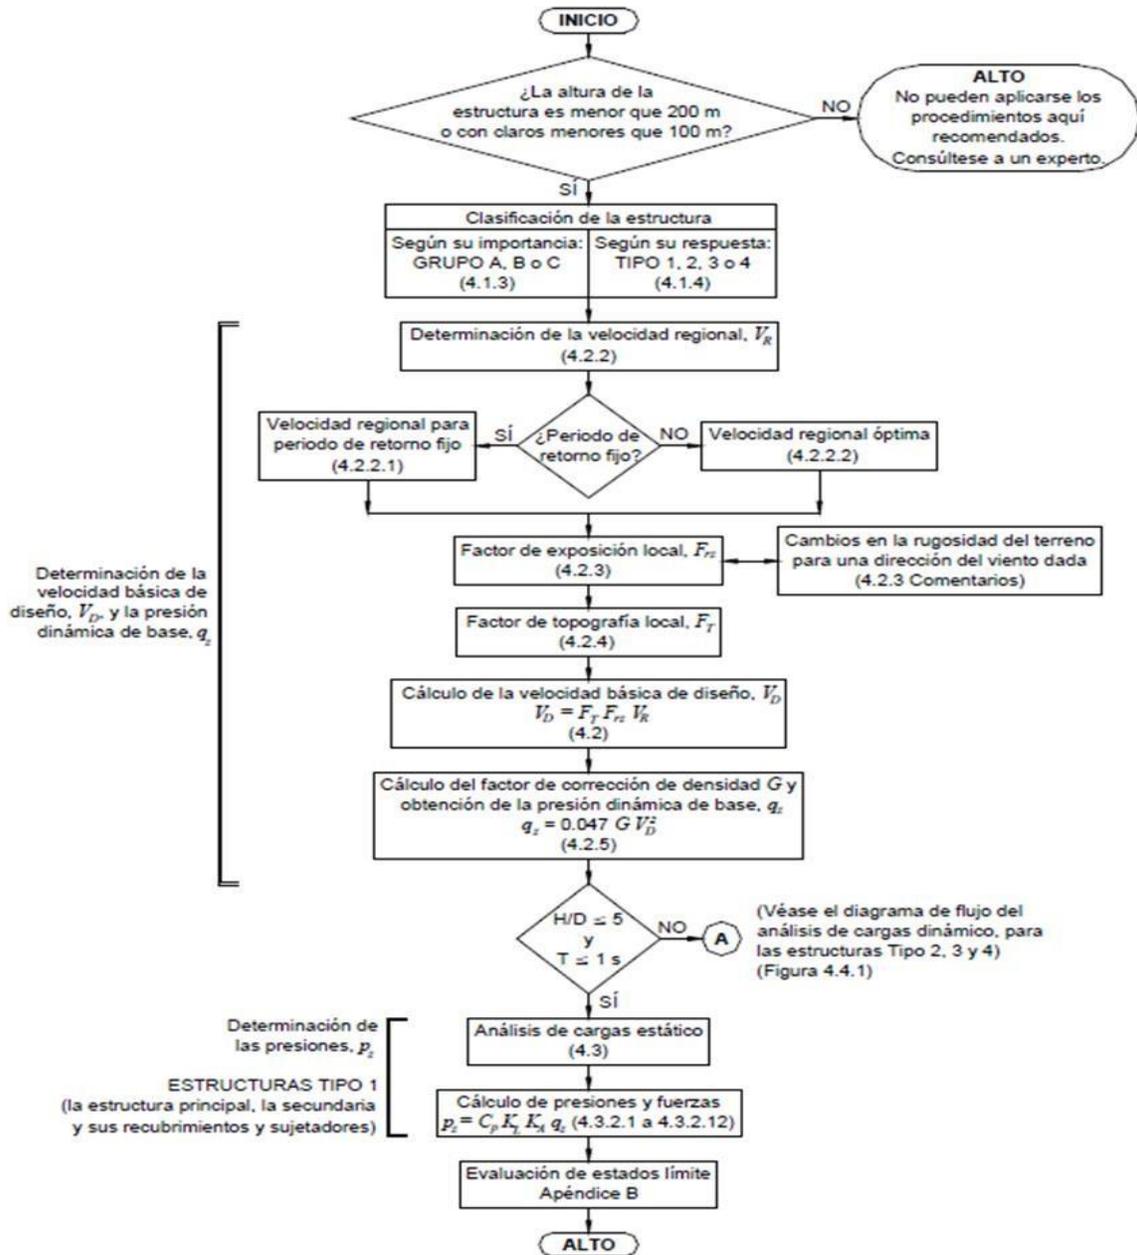
Las cargas de viento se calcularon mediante el método del manual de la Comisión Federal de Electricidad (CFE), el cual es útil para edificaciones menores a 200 metros de altura, es por ello que se utilizó este método para el cálculo de las cargas para viento. A manera de resumen, en la figura, se muestra un diagrama de flujo en la forma que se realizó el análisis de carga por viento para la obtención de las cargas que actúan sobre ambas estructuras de acero sismo-resistentes.

Figura 12 Proceso para el diseño de cargas de viento (CFE-MDOC, 2008)

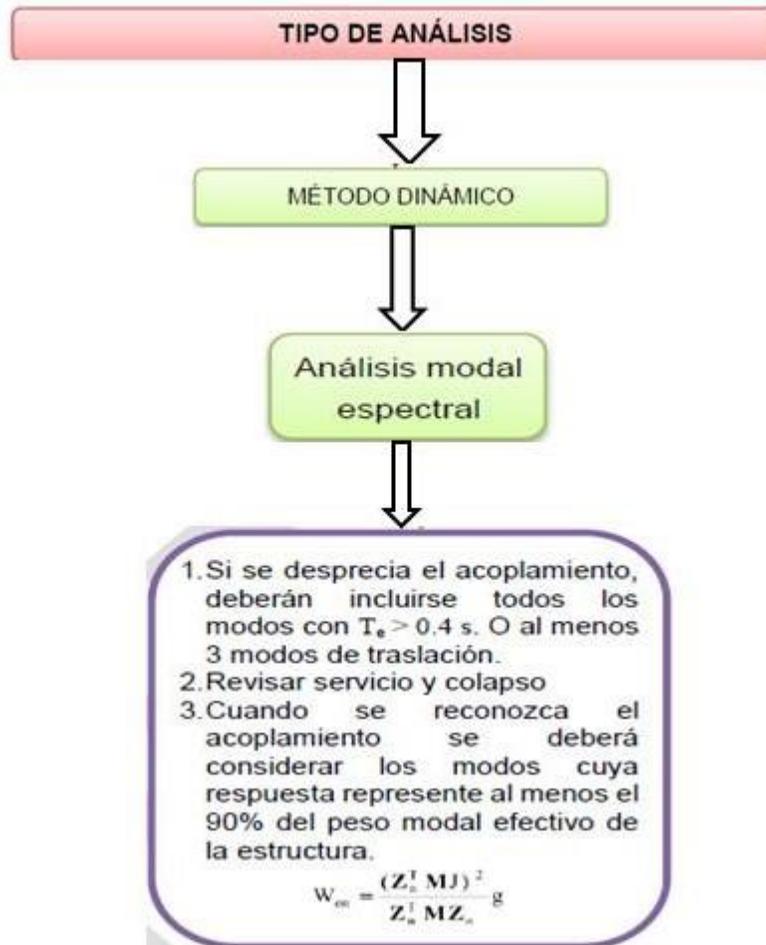
del año 2015. También, es importante mencionar que el método que se contempló es el método modal espectral. Además, se utilizó el Programa de PRODISIS el cual proporcionó un espectro de diseño para la ciudad de Culiacán, Sinaloa. En la Figura 13, se muestra un diagrama de los pasos que se consideraron para determinar las cargas de sismo que afectan a las estructuras mediante el análisis dinámico modal espectral.

**Figura 13** Proceso para diseñar las cargas de sismo mediante análisis dinámico modal espectral (CFE-MDOC, 2015)

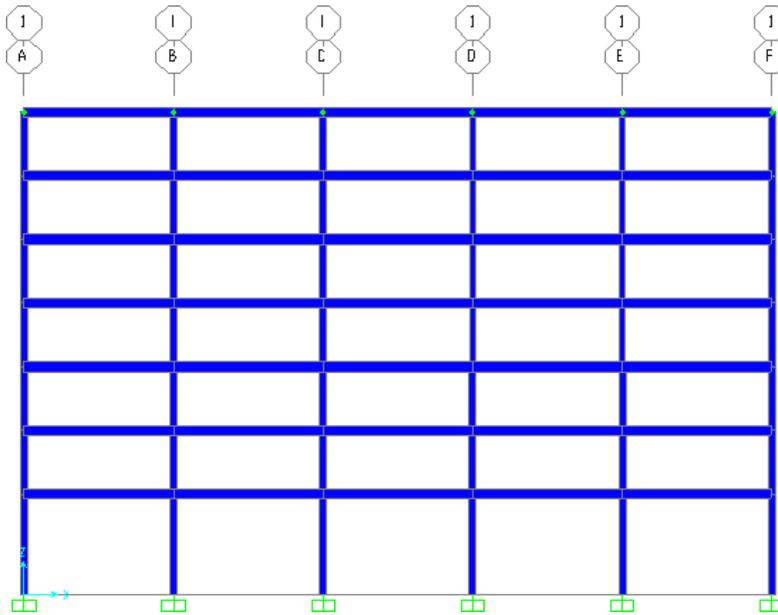
método que se utilizó es el método de Wolf el cual sirve para cargas verticales y el método del Portal el cual es útil para carga lateral. Una vez teniendo la pre-dimensión de los elementos estructurales, se procedió a hacer la revisión y diseño final en el software de elemento finito SAP2000. En el caso particular de este proyecto de intervención se decidió utilizar el software comercial SAP2000 para realizar el diseño estructural de ambos sistemas sismo-resistentes, ya que es un programa computacional de uso frecuente en el diseño de estructuras por los ingenieros estructurales. En cambio, el programa de cómputo OpenSees es utilizado con fines de investigación es por ello que fue descartado para el desarrollo del presente proyecto. En la figura 14 y 15, se muestran los sistemas sismo-resistentes a base de marcos de acero resistentes a momento y marcos de acero con contravientos tipo X, respectivamente.

**Figura 14** Marco 2D de Marco Resistente a Momento

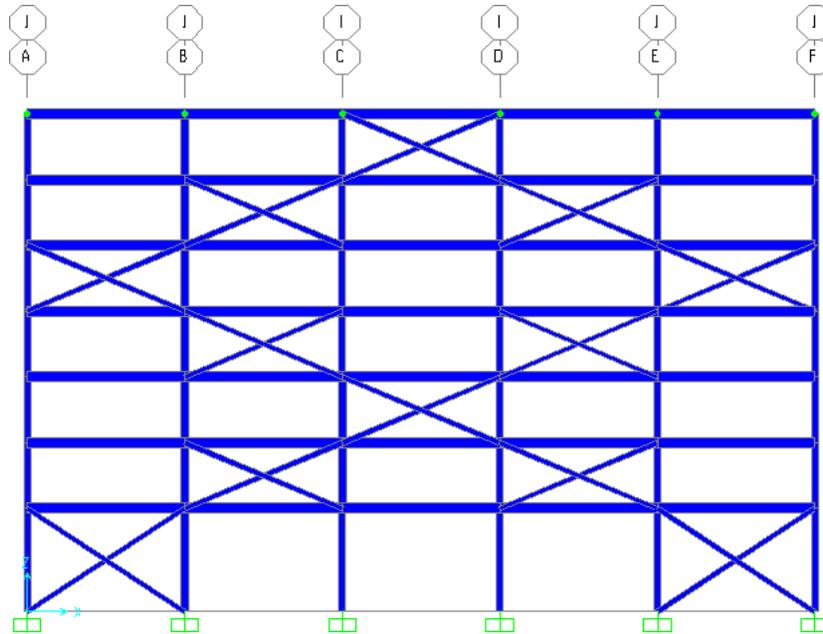
**Figura 15** Marco 2D de Marco con contravientos

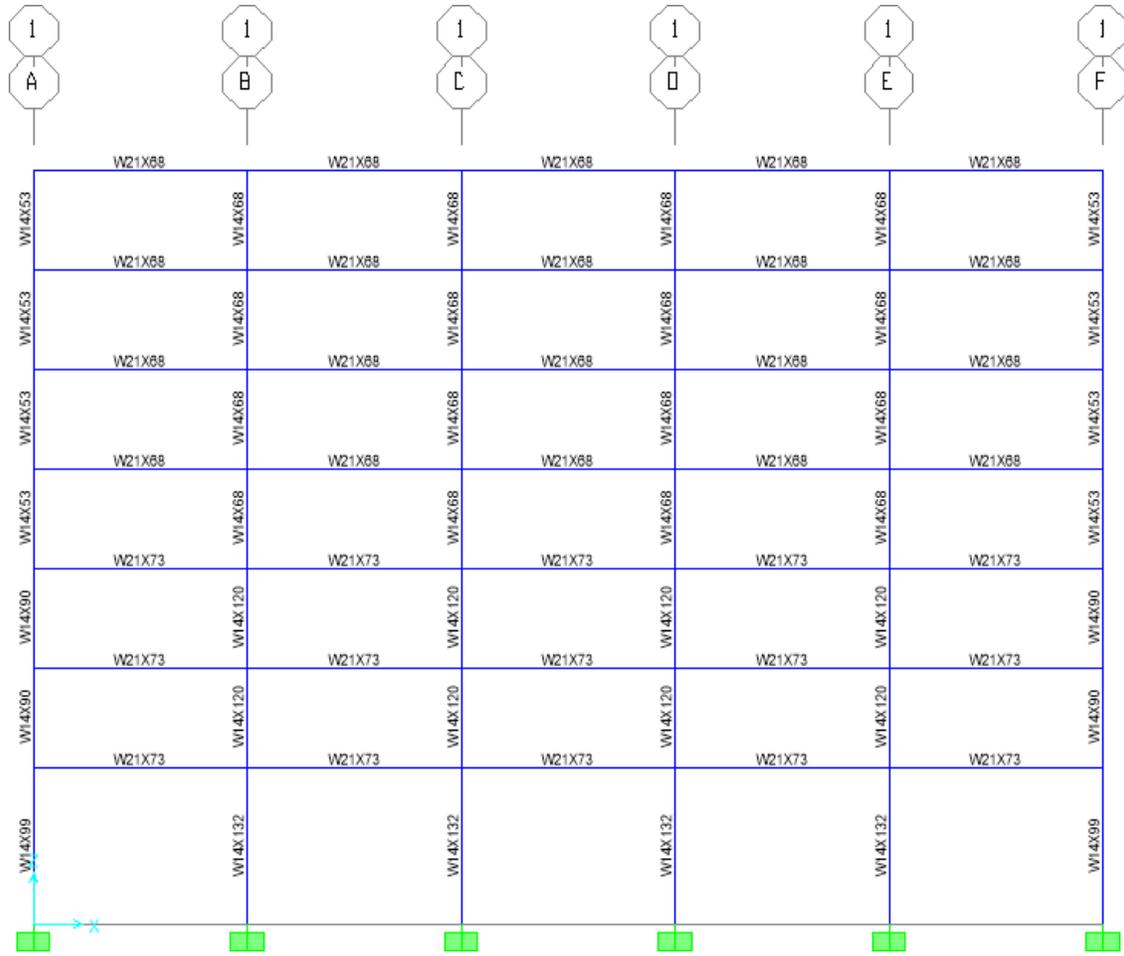
Un aspecto de suma importancia, son las secciones de los elementos mecánicos con los cuales están conformados los sistemas sismo-resistentes de las estructuras de acero. Para ello, como se mencionó en el párrafo anterior se utilizaron métodos aproximados para llevar a cabo un pre-dimensionamiento de dichos elementos mecánicos. Por lo tanto, es primordial mostrar dichas secciones de las edificaciones. Además, es significativo señalar que las secciones están conformadas por medio de perfiles W para vigas y columnas, y en los que respecta a los contravientos mediante perfiles HSS. En las Figuras 16 y 17, se observan las secciones de los elementos mecánicos para ambos sistemas estructurales.

**Figura 16** Secciones de Marco Resistente a Momento

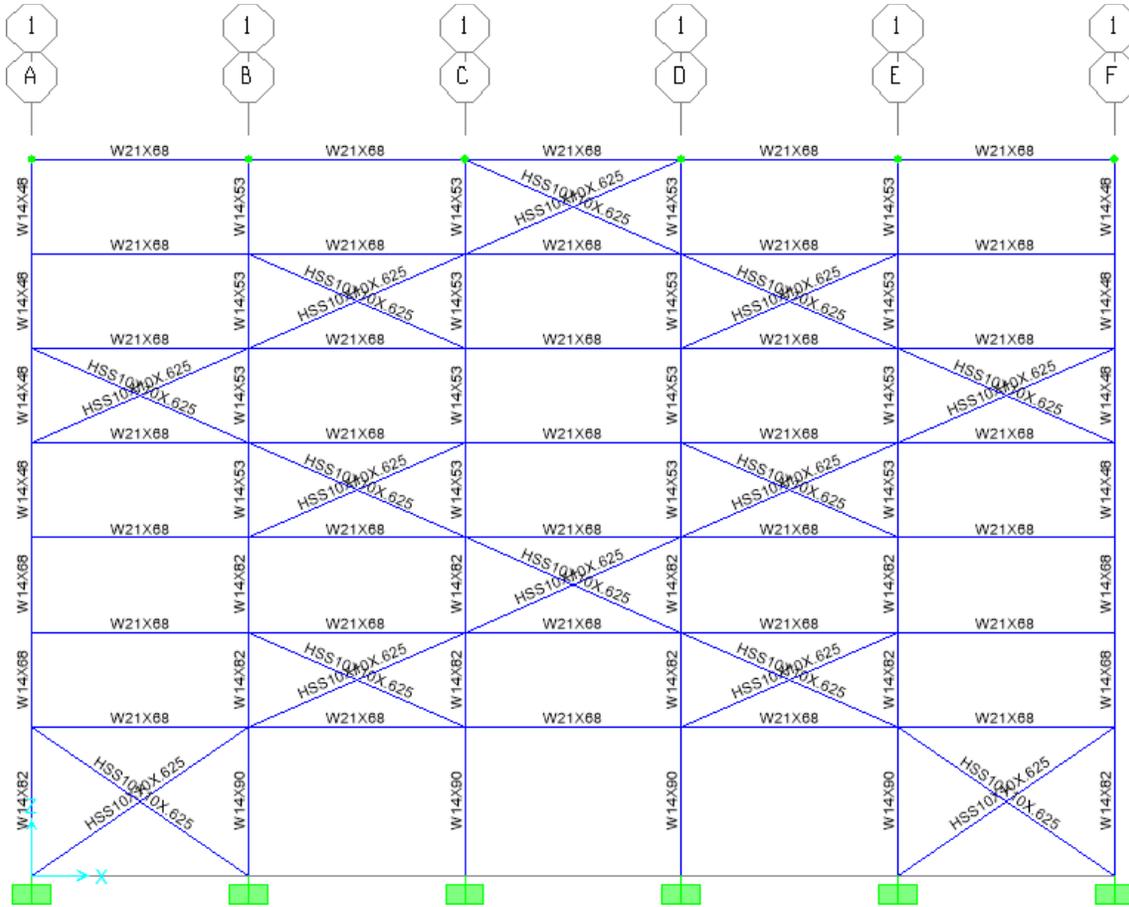
**Figura 17** Secciones de Marco con contravientos

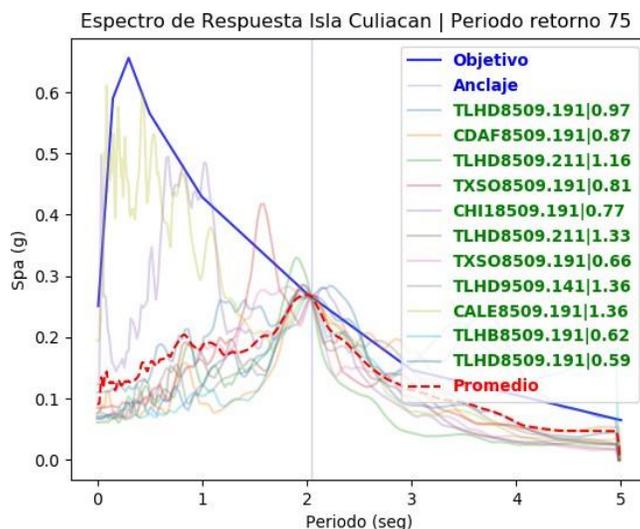
Lo mencionado anteriormente, se puede observar mediante representaciones gráficas de los espectros objetivos y de cada uno de los registros sísmicos seleccionados. De la Figura 18 a la 20, se muestran los sismos seleccionados para el Marco de Acero Resistente a Momento y de la Figura 21 a la 24 para el Marco de Acero con Contravientos. Además, mediante tablas se mostrará la información general para cada sismo seleccionado, tanto para los marcos resistentes a momento como los marcos con contravientos en configuración tipo X. De la Tabla 4 a la 6, se mostrará la información de los sismos seleccionados para los marcos resistentes a momento y de la Tabla 7 a la 9 los sismos para los marcos con contravientos, dichas tablas se mostrarán conforme al nivel de desempeño correspondiente para cada sismo.

**Figura 18** Selección de sismos de Marco Resistente a Momento-75 años

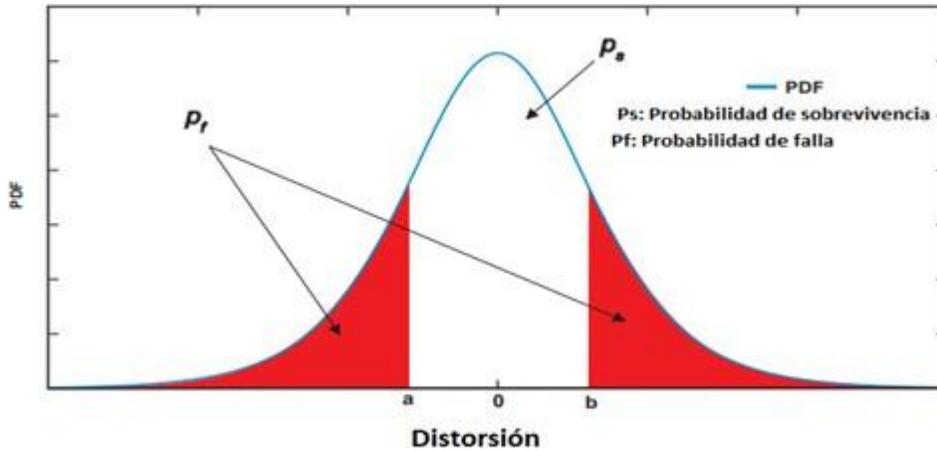
Donde  $X$ , para el caso particular de este proyecto, es la distorsión de entepiso;  $a$  y  $b$  son límites que establece el Diseño Sísmico Basado en Desempeño. En la Figura 24, se muestra cómo se calculará la  $p_f$  utilizando los límites  $a$  y  $b$  que establece el Diseño mencionado anteriormente.

**Figura 24** PDF con límites correspondiente de variable distorsión

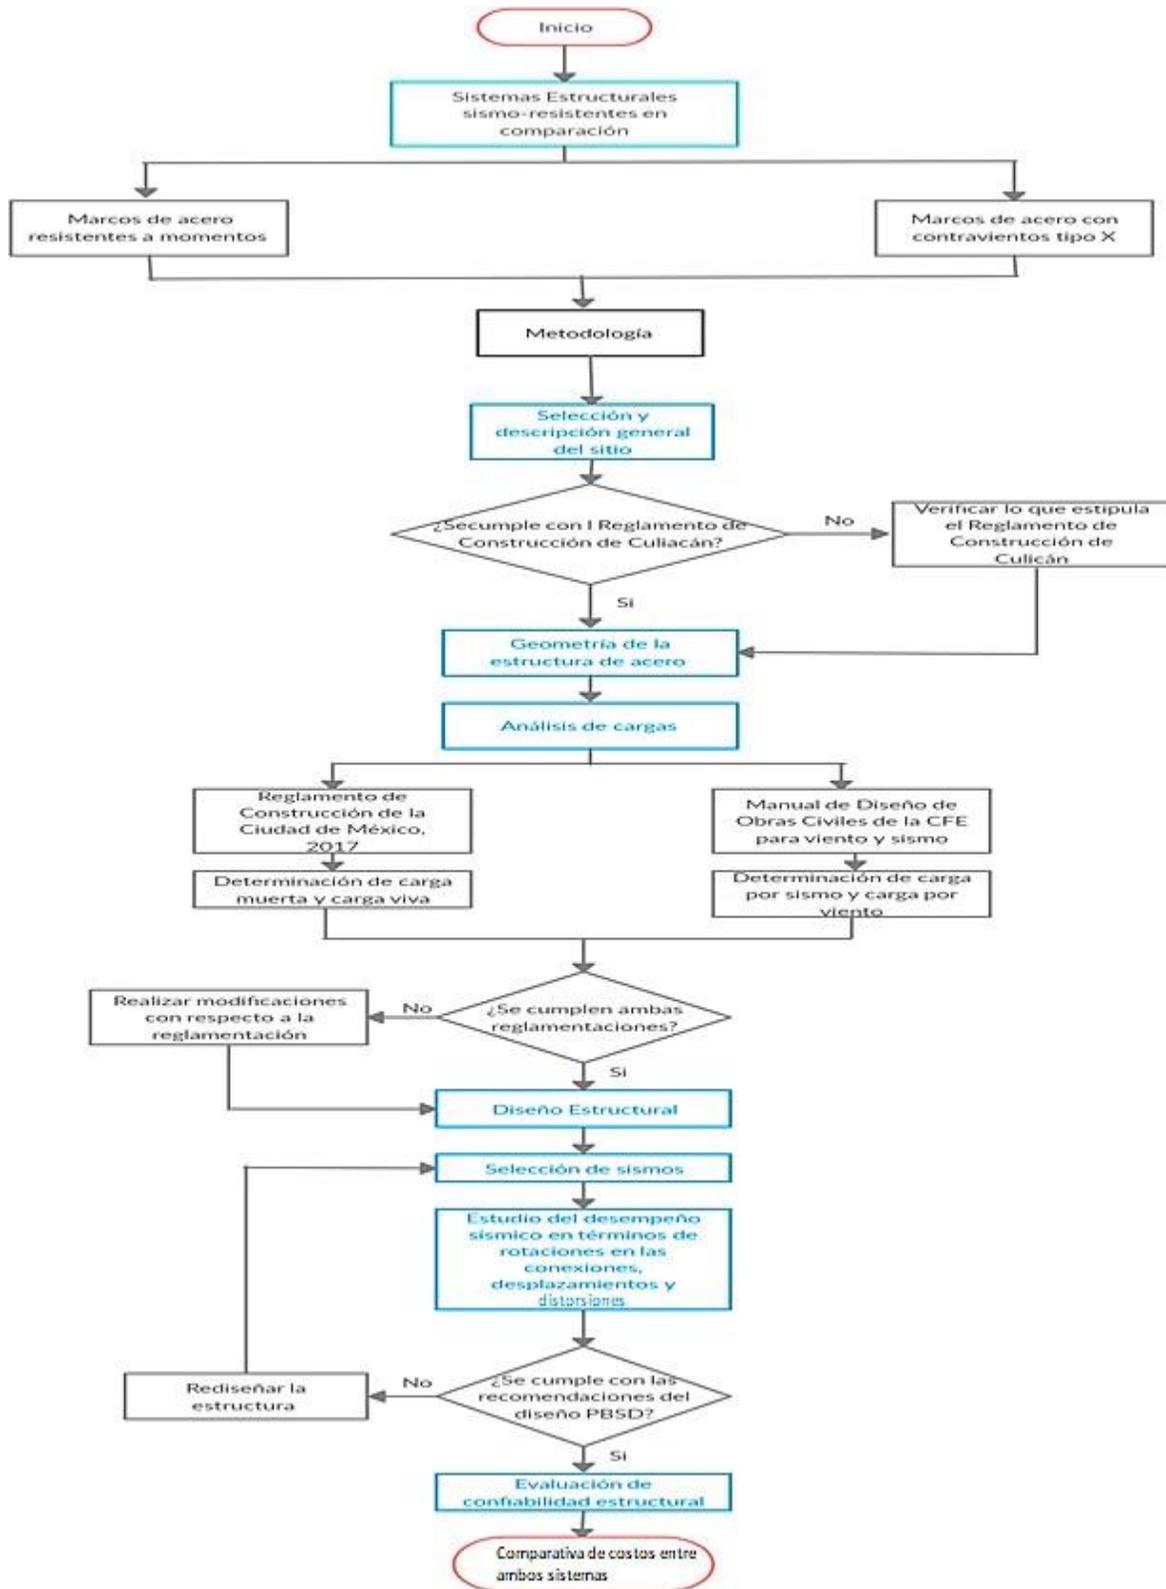
Figura 25 Diagrama de flujo de la metodología

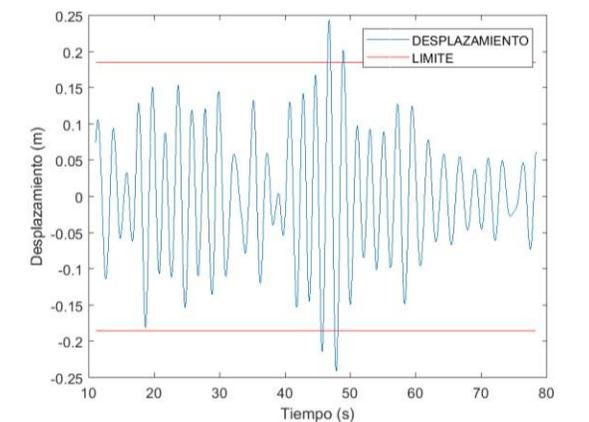
Los desplazamientos se analizaron (análisis dinámico paso a paso en el dominio del tiempo) en el nodo superior de la estructura el cual se encuentra a una altura de 26.5 metros. Los resultados de estos desplazamientos de acuerdo a las especificaciones del PBSD están fuera del intervalo permitido. Lo anterior se puede visualizar en la gráfica de la Figura 27. El límite que se utilizó, se calculó mediante la multiplicación de un factor de 0.007 por la altura de 26.5 metros, lo cual dio como resultado un intervalo de -0.1855 a +0.1855 y de acuerdo a lo observado el desplazamiento máximo que se obtuvo es de 0.24m.

**Figura 27** Desplazamientos Marco Resistente a Momento (Sismo 2 - 75 años)

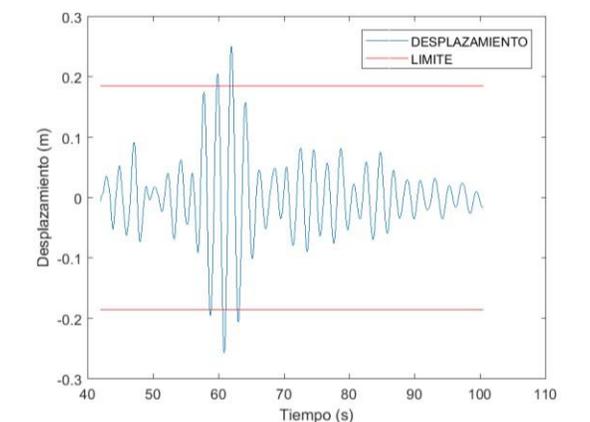
Los desplazamientos se analizaron en el nodo superior de la estructura (nodo situado a una altura de 26.5 metros); el análisis que se realizó es un análisis dinámico paso a paso en el dominio del tiempo. Los resultados de estos desplazamientos se pueden visualizar en la siguiente gráfica, como se mencionó anteriormente, en donde se aprecia claramente que se salen de los límites especificados por el PBSB. De acuerdo a la tabla mostrada en la sección anterior, el límite que se utilizó se calculó multiplicando un factor de 0.007 por la altura de 26.5 metros, dando como resultado un intervalo de -0.1855 a +0.1855. El desplazamiento máximo que se obtuvo y que está fuera de los límites es de 0.26 m.

**Figura 30** Desplazamientos Marco Resistente a Momento (Sismo 5 - 75 años)

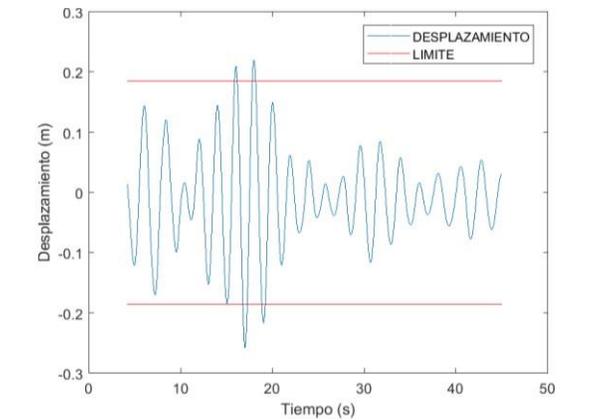
El análisis que se utilizó fue un análisis dinámico no lineal paso a paso en el dominio del tiempo y una vez realizado el análisis se procedió a obtener los desplazamientos en el nodo superior de la estructura (nodo situado a una altura de 26.5 metros), dichos desplazamientos son los que se pueden observar en la siguiente gráfica y se apreció que en algunos intervalos de tiempo no se cumple con los límites establecidos en el PBSD. El límite que se utilizó se estableció de acuerdo a la Tabla 10. El límite, se calculó multiplicando un factor de 0.007 por los 26.5 m, ya que es donde se encuentra el nodo en estudio, dando, así como resultado un intervalo de -0.1855 a +0.1855, lo cual está por debajo del desplazamiento máximo que fue de 0.26 m. aproximadamente.

**Figura 34** Desplazamientos Marco Resistente a Momento (Sismo 9 - 75 años)

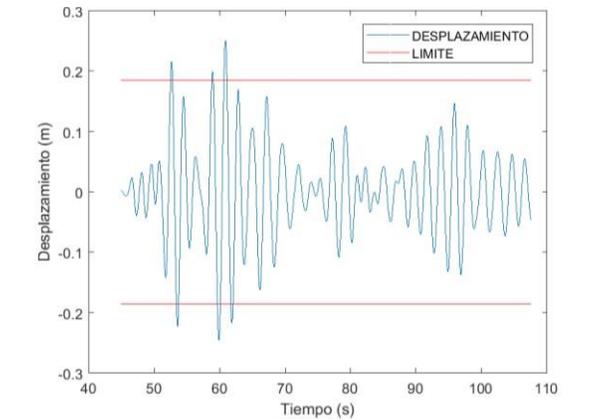
Los desplazamientos de los resultados mostrados en la gráfica se analizaron en el nodo superior de la estructura. El nodo se encuentra a una altura de 26.5 m. El análisis para estos desplazamientos que se utilizó, es un análisis dinámico no lineal paso a paso en el dominio del tiempo. Para dichos resultados se realizó una comparativa con los límites establecidos por el PBSD y se puede observar que en ciertos intervalos de tiempo los desplazamientos se exceden de los límites. El límite que se utilizó se calculó multiplicando un factor de 0.007 por la altura de 26.5 metros, dando como resultado un intervalo de -0.1855 a +0.1855. El desplazamiento máximo que se obtuvo en este análisis y que está fuera de los límites es de 0.25 m.

**Figura 36** Desplazamientos Marco Resistente a Momento (Sismo 11 - 75 años)

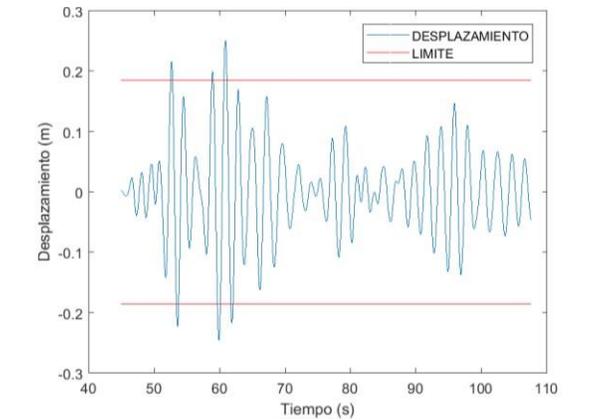
Los desplazamientos se analizaron en el nodo superior derecho de la estructura en estudio (altura de nodo de 26.5 m). Dichos desplazamientos se encuentran dentro de los límites especificados por el PBSD. Los límites que especifica este diseño para un periodo de retorno de 75 años, es el producto entre un factor que en este caso es de 0.007 por la altura de 26.5 m que tiene el nodo y así, dando como resultado un intervalo de -0.1855 a +0.1855. El desplazamiento máximo en este análisis fue de 0.0502 m, un valor muy por debajo del límite permitido.

**Figura 38** Desplazamientos Marco con Contraviento (Sismo 2 - 75 años)

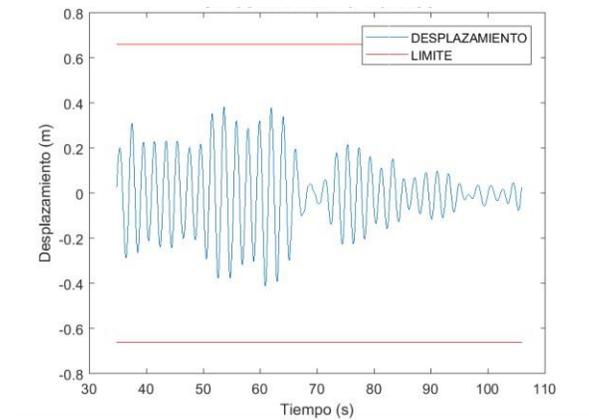
De acuerdo a los resultados presentados en la gráfica de la Figura 51, el desplazamiento máximo se presentó en el intervalo del tiempo entre 50 y 60 s del sismo y tuvo un valor de 0.41 m. De acuerdo a los límites recomendados por el Diseño sísmico Basado en Desempeño, este desplazamiento máximo se encuentra dentro del intervalo recomendado. Dicho intervalo oscila entre -0.6625 y +0.6625 y es el resultado de multiplicar el factor 0.025 por la altura del nodo en estudio (26.5 m).

**Figura 51** Desplazamientos Marco Resistente a Momento (Sismo 4 - 475 años)

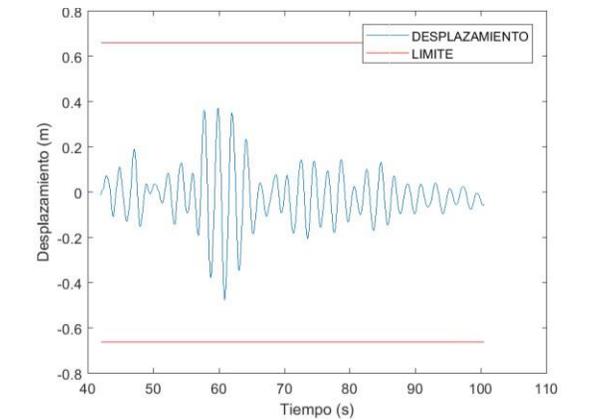
Observando la gráfica de la Figura 54, se apreció que los desplazamientos en el nodo superior de la estructura de acero durante un periodo de tiempo de 150.03 s no rebasaron los límites especificados en el Diseño Sísmico Basado en Desempeño. El desplazamiento máximo que se presentó en este caso fue de 0.48 m, un valor por debajo del intervalo que se permite para una estructura de acero relaciona a un nivel de desempeño de seguridad de vida (-0.6625 a + 0.6625).

**Figura 54** Desplazamientos Marco Resistente a Momento (Sismo 7 - 475 años)

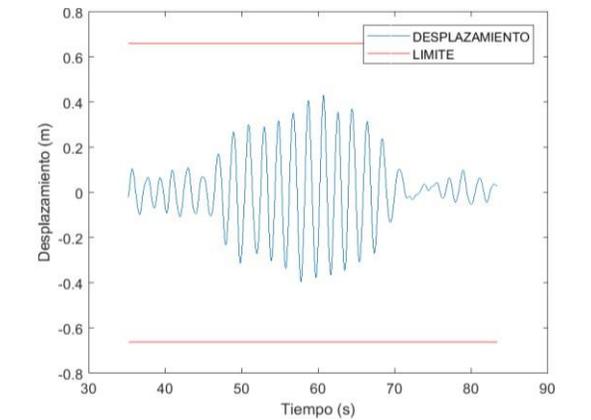
Observando la gráfica de la Figura 56, se apreció que los desplazamientos en el nodo superior de la estructura de acero durante un periodo de tiempo de 121.32 s no rebasaran los límites especificados en el Diseño Sísmico Basado en Desempeño. El desplazamiento máximo que se presentó en este caso fue de 0.43 m, un valor por debajo del intervalo que se permite para una estructura de acero relaciona a un nivel de desempeño de seguridad de vida (-0.6625 a + 0.6625).

**Figura 56** Desplazamientos Marco Resistente a Momento (Sismo 9 - 475 años)

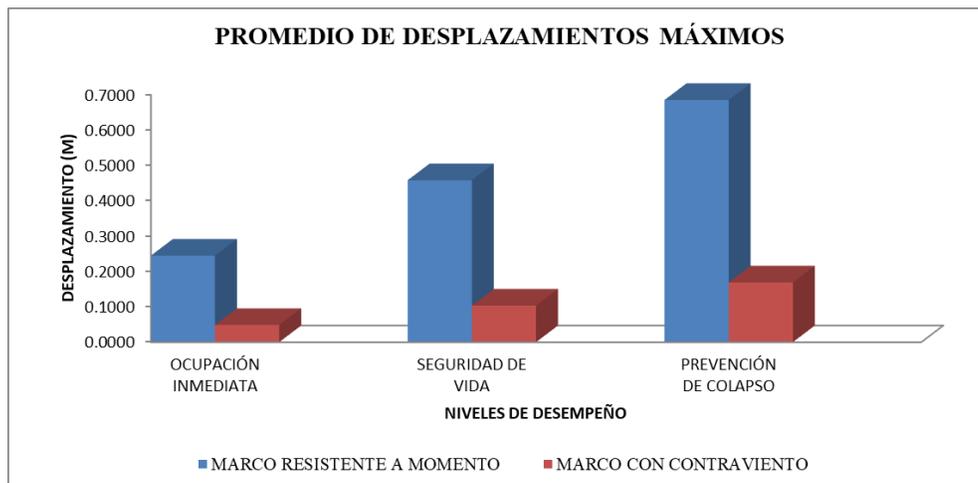
**Figura 92** Comparativa de Promedio de Desplazamientos Máximos

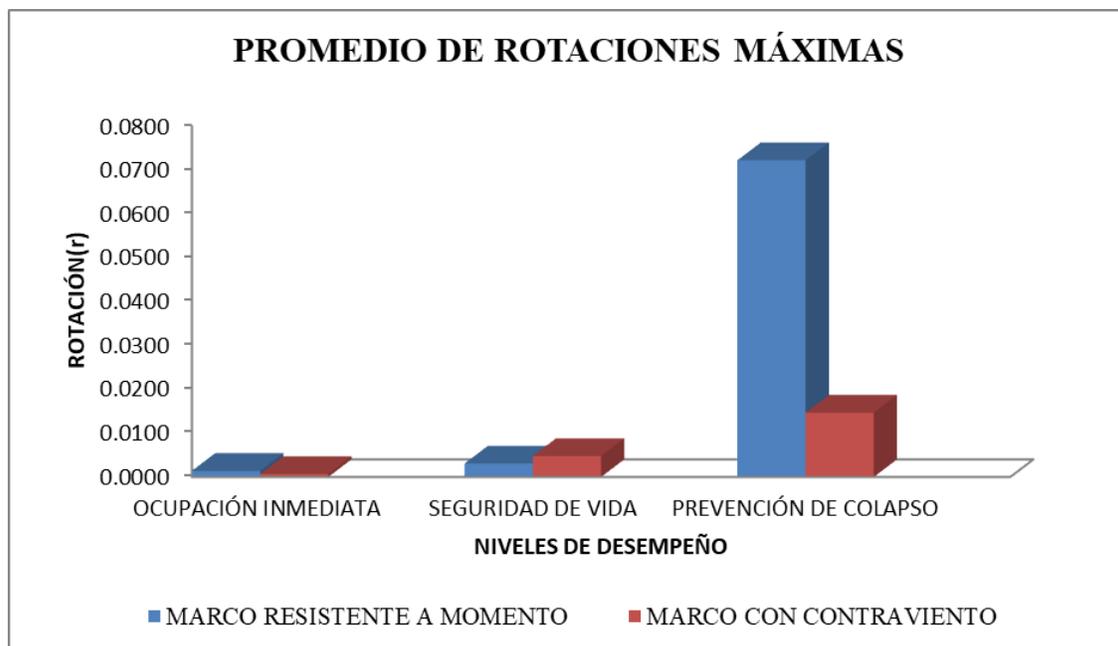
**Figura 159** Comparativa de Rotaciones Máximas

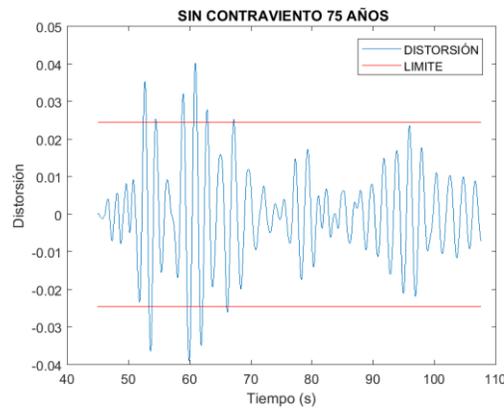
El comportamiento de la variable distorsión que se muestra en la Figura 170 exhibe que marco resistente a momento para el sismo 11 con un periodo de retorno de 75 años se encuentra fuera de los límites establecidos para el Diseño Sísmico enfocado en los daños provocados en la estructura durante la ocurrencia de un sismo. La distorsión máxima para este caso en particular fue de 0.040.

**Figura 170** Distorsiones Marco Resistente a momento (Sismo 11 - 75 años)

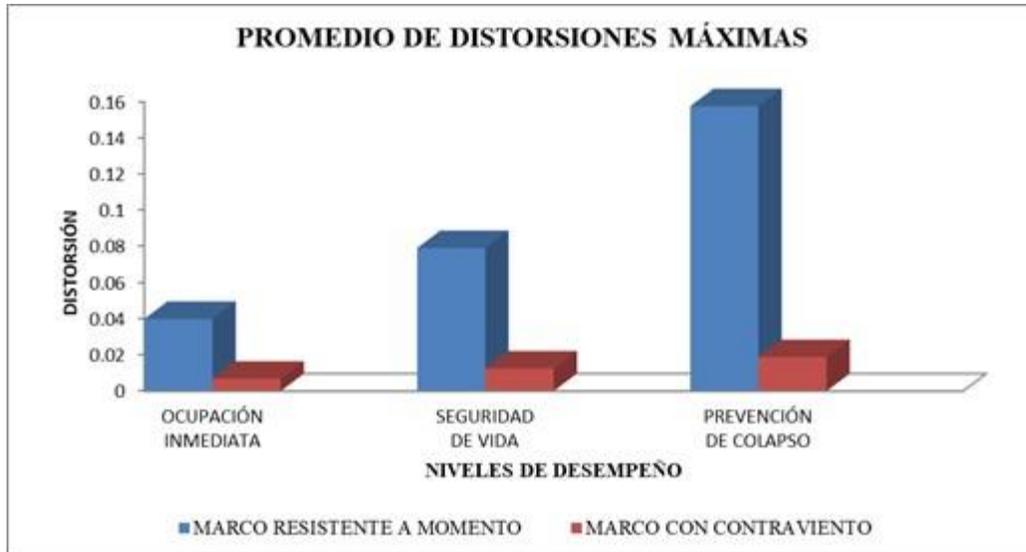
**Figura 226** Comparativa de Distorsiones Máximas

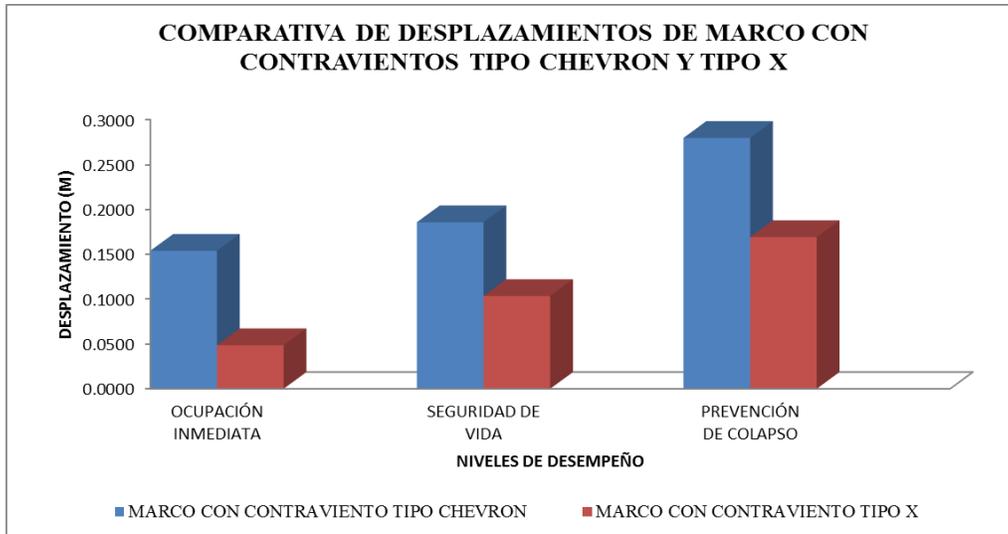
**Figura 227** Comparativa de desplazamientos de marco con contravientos tipo Chevrón y tipo X

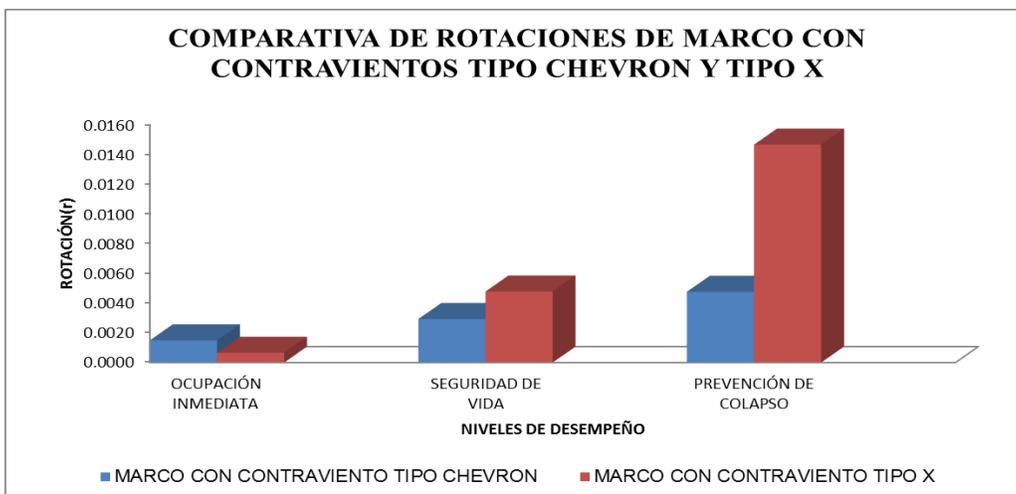
**Figura 228** Comparativa de rotaciones de marco con contravientos tipo Chevrón y tipo X

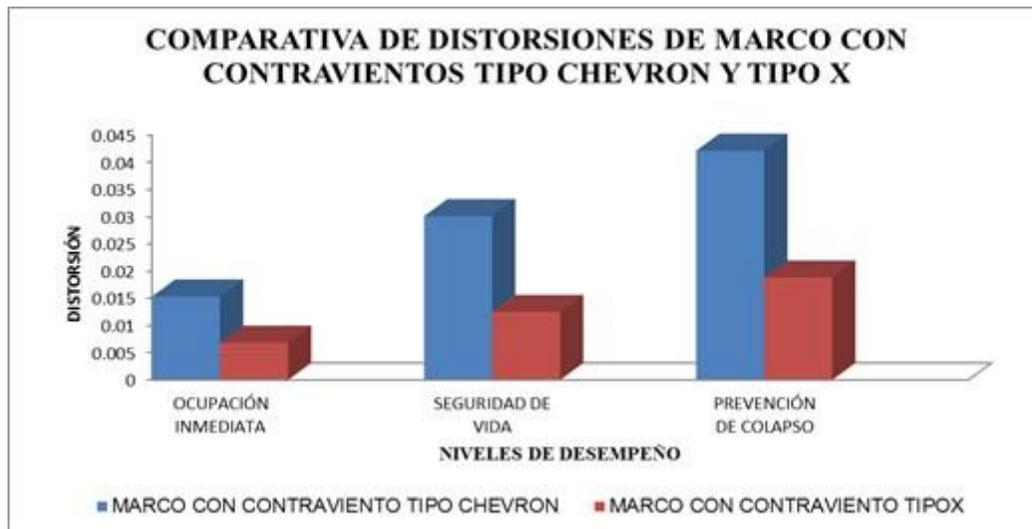
**Figura 229** Comparativa de distorsiones de marco con contravientos tipo Chevrón y tipo X
