**PROPUESTA DE REHABILITACIÓN DE UNA ESTRUCTURA DE
MAMPOSTERÍA EN DETERIORO CON EL USO DE FIBRA DE VIDRIO Y
RESINA POLIÉSTER, CASO DE ESTUDIO: IGLESIA DE SAN FELIPE Y
SANTIAGO, UBICADA EN EL MUNICIPIO DE SINALOA DE LEYVA, ESTADO
DE SINALOA.**

TESIS

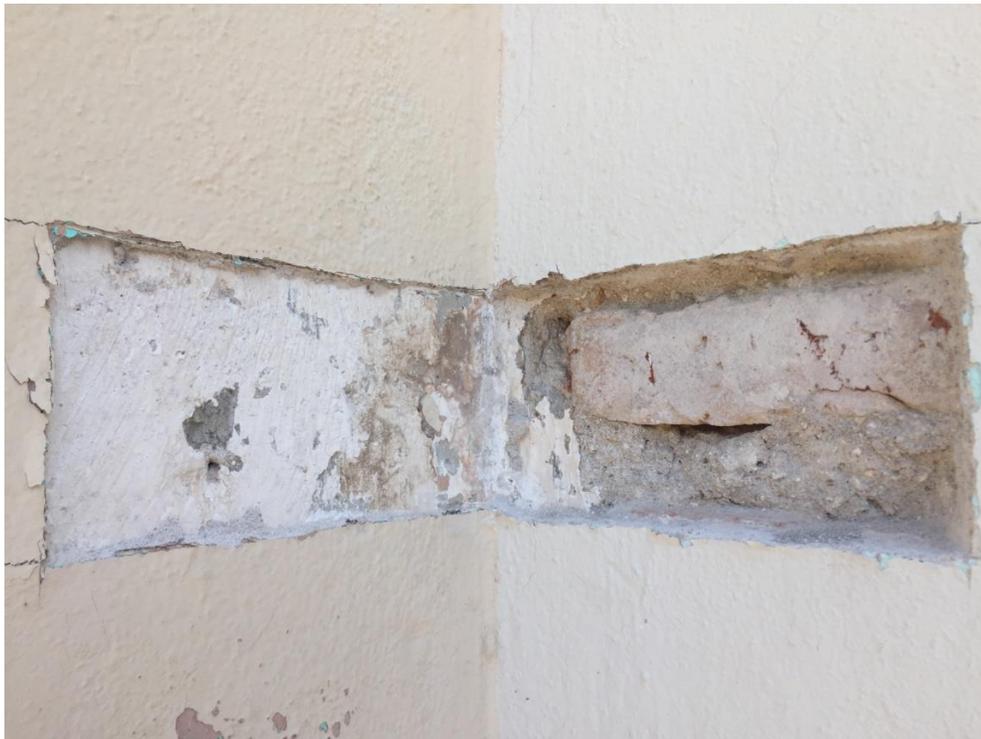
Dada la importancia de conocer el sistema estructural utilizado en la sección a intervenir, fue necesaria la realización de sondeos tanto en el interior como en el exterior del recinto, el sistema en este caso se trata de muros de 0.65 m de espesor a base de tabique recocado de dimensiones 0.40x0.20 m y 6 cm de espesor colocados de forma intercalada, asentado con mortero cal-arena en juntas de aproximadamente 3.50 cm de espesor y un núcleo de arcilla. En su interior es posible identificar, en base a los sondeos, la presencia de pintura mural existente en los muros del transepto, lo que limita la aplicación del refuerzo al exterior del recinto.

Figura 9.- Cala en unión de muro y columna

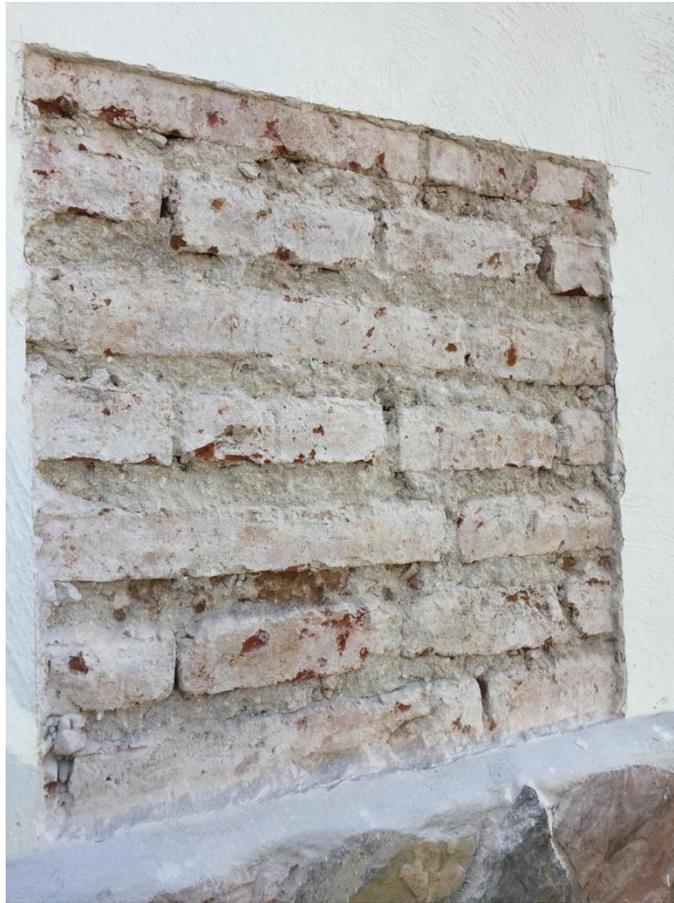
Figura 10.- Cala en muro
